MUHOS

# KORKALANVAARAN KUNTORATA SUUNNITELMASELOSTUS

11.4.2025

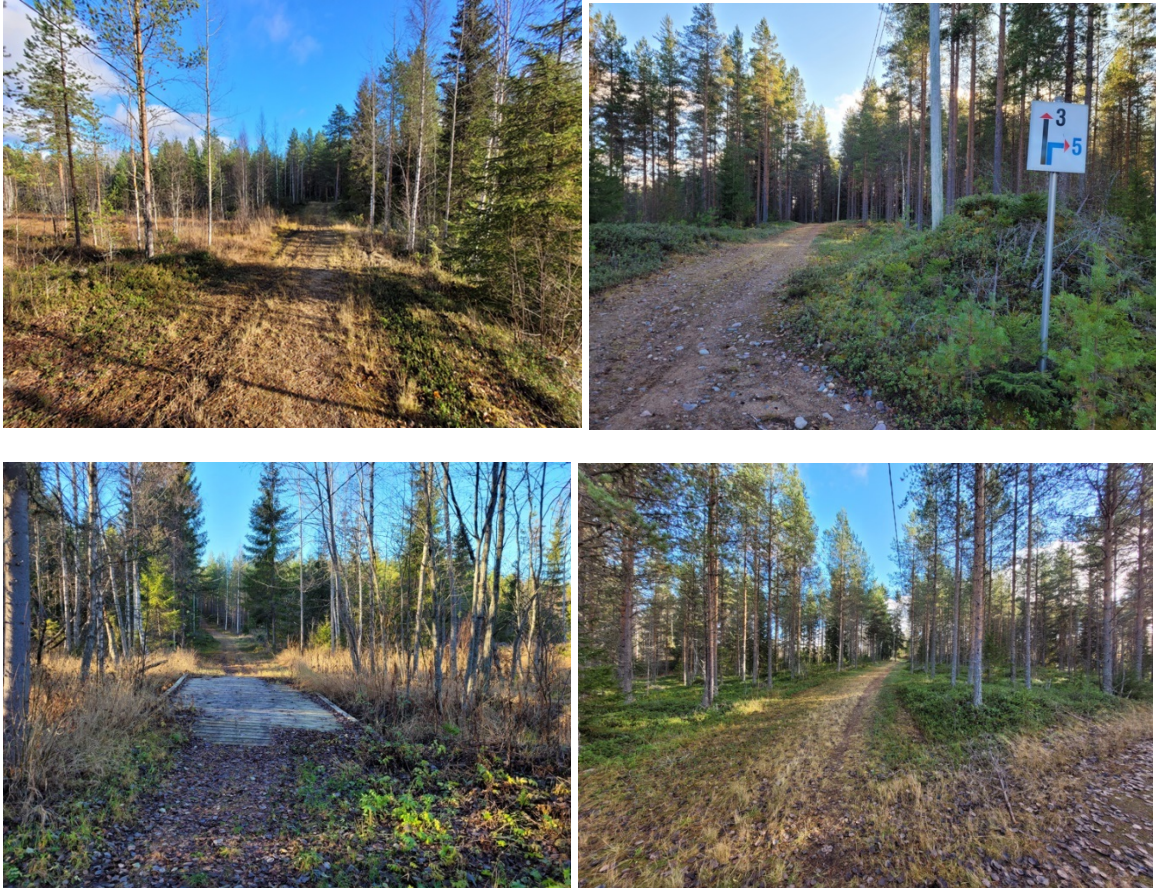
Valokuvia nykyiseltä reitistöltä:
